平成19年度研究開発支援経費成果報告書
－特別推進研究－

中国・四川省成都平原における戦国～漢代製鉄遺跡の基礎的研究

愛媛大学東アジア古代鉄文化研究センター

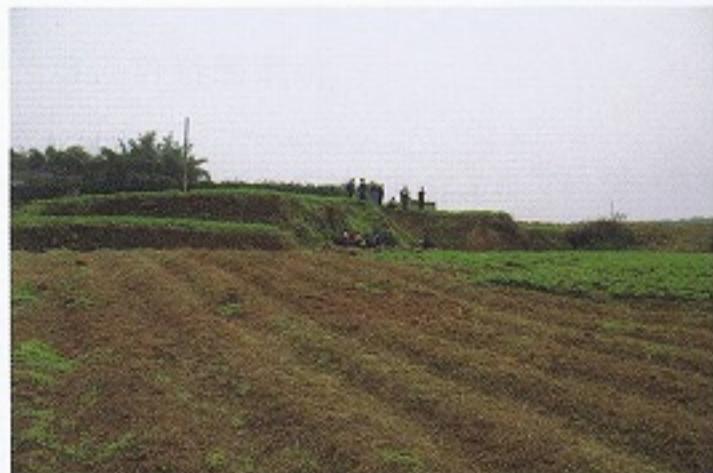
写真1 古石山遺跡近景

古石山遺跡では開墾された畑地の法面に立地する製鉄炉を清掃し、記録化を行った。現在は蜜柑畠となる丘陵からびる緩斜面の途中に位置している（写真1）。本来円筒形であるものが、畑地の開墾の際に破壊され、奥壁側のみが残っているに過ぎないが、高さ約1.5mの壁が自立しており、その遺存状態は驚異的である（写真2）。

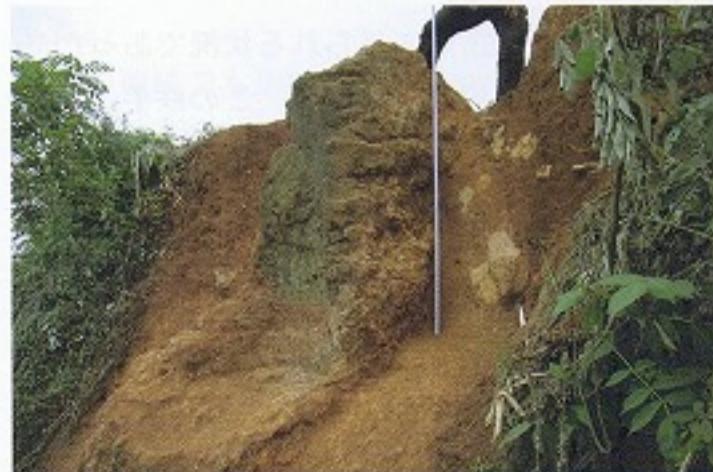
写真3 製鉄炉（斜めから）

炉基底部から煉瓦で築かれていることが判明した（写真3）。炉内を観察すると炉底から約1mの高さまで鉄滓が付着し、熔融帶であることがわかった。なお炉底から約30cmの高さまでは、焼けしまって還元色を呈し、熔鉄や鉄滓が付着した痕跡は全くみられなかった。おそらくこの部分には木炭が敷き詰められ、炉底の保温効果を高めたものと推測される。

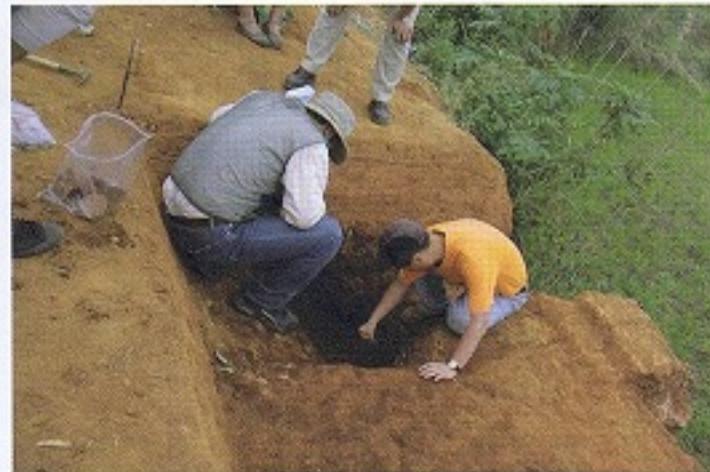
写真4 製鉄炉後背部の調査

なお、炉底の下には椀状に掘り窪めた土坑の中にコンクリートのように硬化した土層が堆積していた。これは築炉前に土坑を掘り、内面で土を貼り付けては強く焼くという行為を重ねて作られた防湿構造であると判断した。また今回は炉の後背部にトレーニングを設定することができ、緩傾斜面を一旦垂直にカットして、断面L字形に平坦面を造成し、そこに築炉されたことがわかった（写真4）。

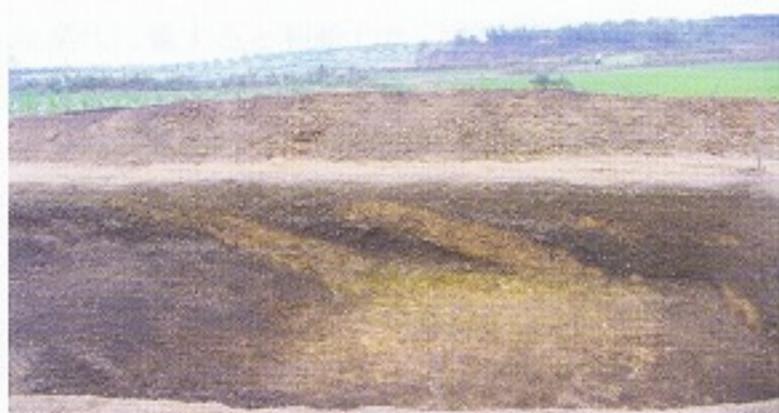
写真5 製鉄炉周辺における鉄滓堆積状況

また、この製鉄炉からやや離れた地点でも鉄滓の散布がみられ、先述の製鉄炉とは異なった方向に廃滓を行った製鉄炉の存在が昨年度の調査で確認されていた。蜜柑畑の造成のために製鉄炉があった箇所は全く不明である。ただし、鉄滓が後漢代のそれに比べて小型で大量であることから、技術差、年代差があると考え、それを明らかにすべく発掘調査を実施した(写真5)。その結果、宋代以降のスラグ原であることが判明した。さらにこのスラグ原からやや離れたため池が水抜きのために干上がり、その底から炭窯を発見し、精査と記録化を図った(写真6)。その時代は共伴した磁器より唐宋代と考えられる。直径1.2m程度の小型炭窯であるが、平面形が円形で、その奥壁に煙道があり、日本でもなじみ深い形であり、その関係は新たな検討課題となろう。

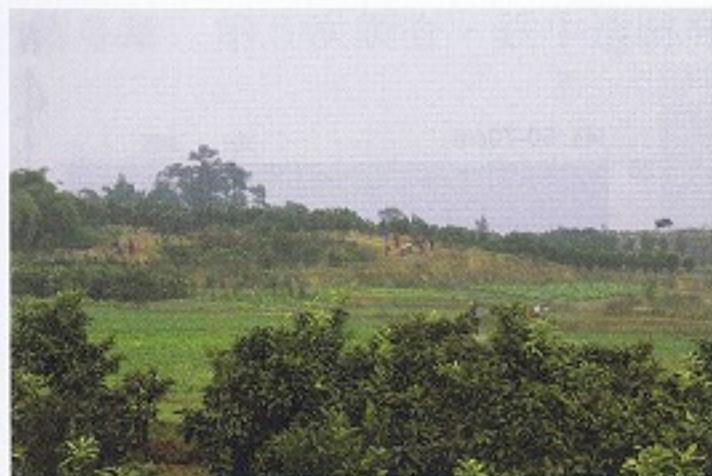
写真7 鉄牛遺跡遠景

鉄牛遺跡(写真7)では前回の調査で土器が発見された地点で、前面の平坦地を見おろす丘陵上平坦面と大型銑鉄塊「鉄牛」の後背地にあたる丘陵裾部で地中レーダー探査を実施した(写真8)。丘陵上平坦面の探査区では、最高所付近で地表下約20cm程度でやや強い反応が広範囲に認められ、遺構ないしは炉壁、鉄滓等の密集した状況が推測された。一部を試掘した結果、耐火煉瓦、木炭、鉄滓を含んだ硬化した面を確認した(写真9)。なお土器片も数多く出土し、新しく見積もっても前漢代前葉に属する例も含まれている。

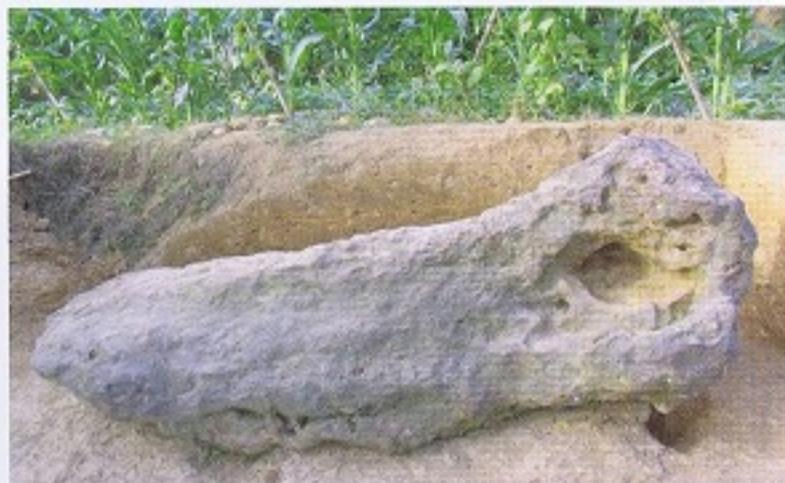
写真10 鉄鉢塊「鉄牛」の全貌

なお丘陵裾部の探査では集中的な反応ではなく、強い反応が局所的に見られる状況であった。この裾部からさらに一段下がった場所に大銑鉄塊「鉄牛」が位置している。この鉄牛の状態、規模を知るべく、発掘調査を実施した。その結果、地表に出ていた状態から想定された大きさと著しく異なるものではないことがわかった(写真10)。詳細は改めて報告される予定である。

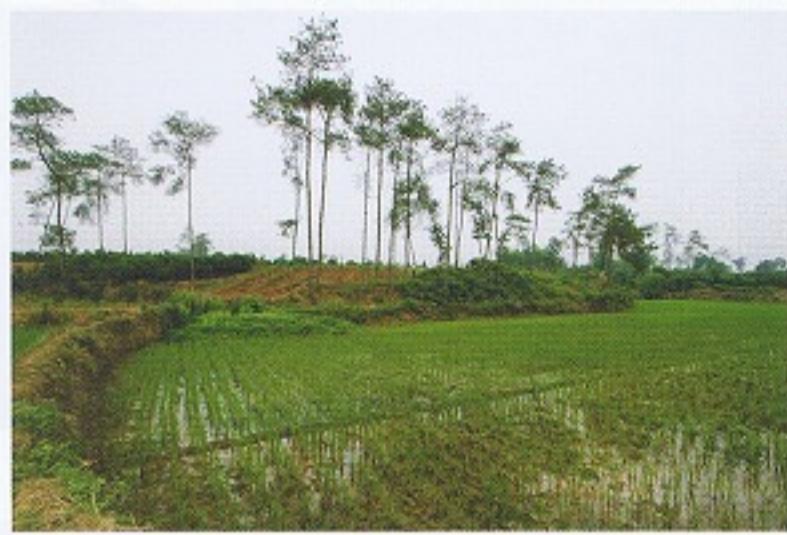
写真 11 許鞋區遺跡近景

許鞋區遺跡では作付けのなされていないスラグ原全面（約 220 m²）を地中レーダー探査した（写真 11・12）。当初、探査区の北東角（図 2）で鉄滓と炉壁片からなるうずたかい地点があり、炉底がある可能性を想定していた。探査の結果、地表下 20 cm程度から西側半分で各所に反応が見られるようになり、とくに探査区西辺よりの中央部で、地下 50 cmあたりから強い反応が認められた。

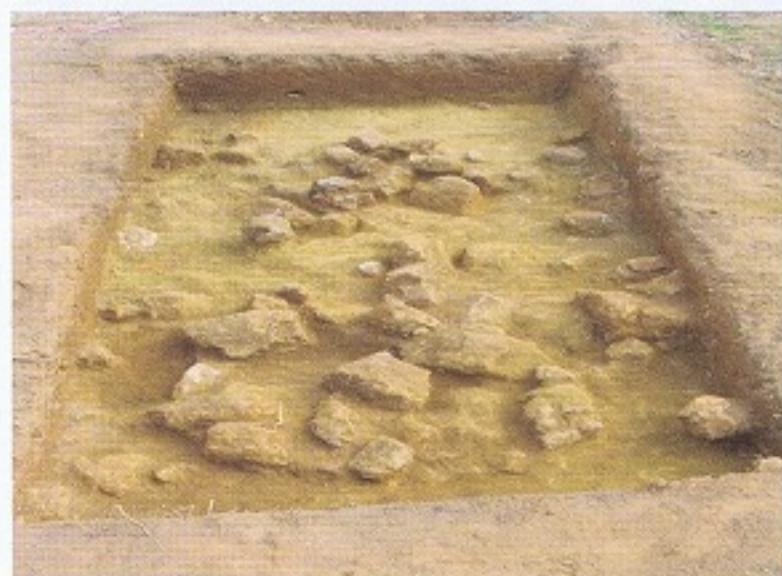
写真 13 試掘トレンチ内出土の耐火煉瓦

探査区の北西角で試掘を実施したところ、地表下 10 cm程度で大型の炉壁片が姿を現し（写真 13）、その下から円形の土坑が検出された（写真 14）。これについては精査を行わず埋め戻した。

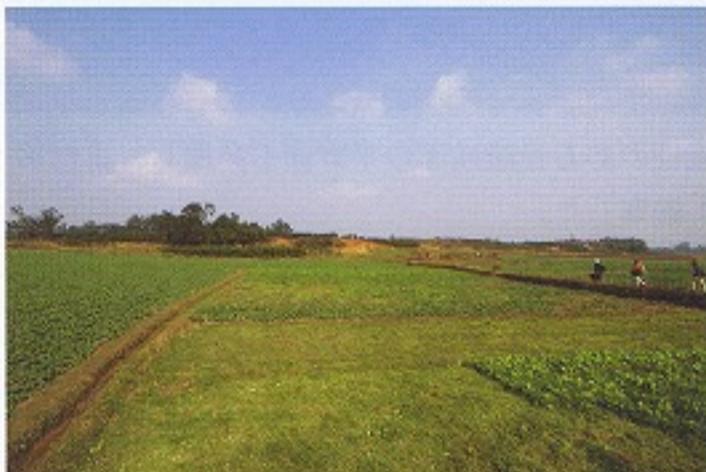
写真15 鉄牛遺跡遠景

第5次調査は2007年11月末から四川チームが現地で調査の準備、表土剥ぎを行い、愛媛大学チームは12月10日に松山—上海便で中国に入り、翌11日に四川省成都に到着した。そして鉄牛遺跡調査は13日から18日まで行った（写真15）。その後、四川チームは補足的な調査を行い、埋め戻しを行った。愛媛大学チームは長江三峡地区出土漢代鉄製品の共同調査について協議の依頼を事前に受けており、19日～21日まで重慶に滞在した。そして24日に上海から松山への途についた。

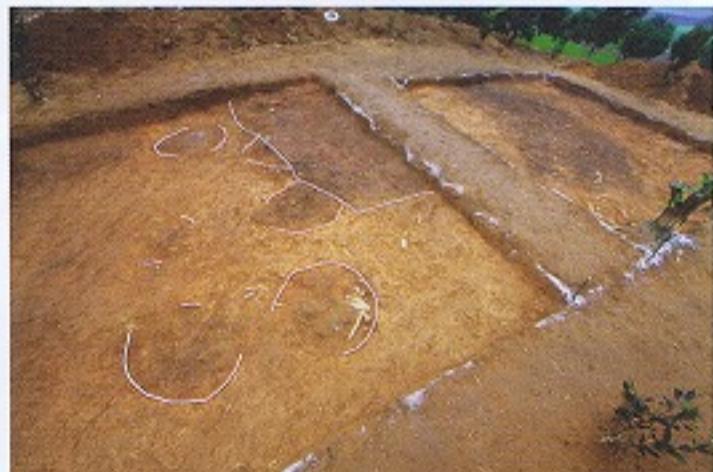
写真16 遺跡検出状況

丘陵上平坦地区では耐火煉瓦が内部に堆積した大型土坑1基、内面に強い被熱のある略円形土坑7基が検出された（写真16）。大型土坑は現状では長方形を呈しており、その内面に煉瓦と木炭混じりの土を大量に含んでいる（写真17）。またしばしば鉄滓も出土する。煉瓦は方柱状や板状を呈するものがあり、方柱状のなかには角を切って、面取りをしているものがある。

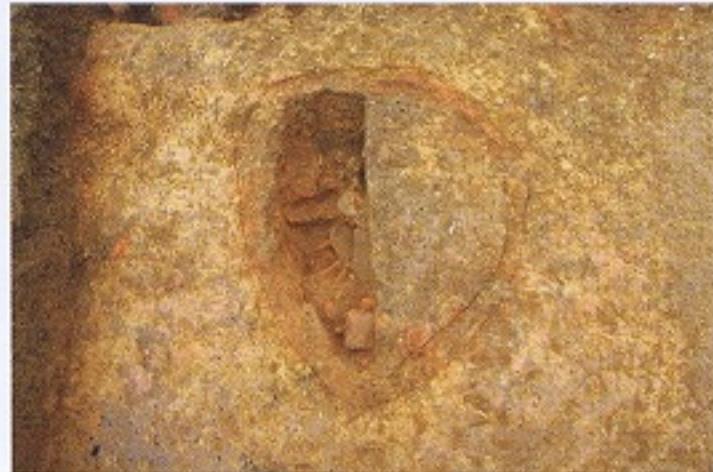
写真18 製鉄炉下部構造半蔵状況

この大型土坑の周囲には7基の略円形土坑が検出されている。それらのうちの一部が大型土坑に切られていることから、円形土坑はそれよりも古いと考えられる。略円形土坑は直径約50cm程度であり、現況では深さ20cm程度であるが、本来は深かったものと推測される。炉の内面は強く焼け、地山が約5cm程度の幅で赤褐色化している（写真18）。炉内面を焼き、粘土を貼って、また焼くという作業工程が観察された。内部は一旦破壊を受け、抉られている例があった。また内部より鉄滓や炉壁が出土している。その炉壁は大型方形土坑出土例に比べて小型である。

この土坑は炉内と周囲の地山の被熱の度合い、土坑内部における鉄滓、炉壁の出土状況から、防湿を目的に炉底の下部に設けられた地下構造であると考えられる。防湿を目的とした幾層もの堆積からなる地下構造は現在の中国ではいまだ例がない。しかし、遠くは黒海周辺、そして身近なところでは三韓時代の朝鮮半島や古墳時代以降の日本でも知られている。今後、その系譜に関して、国内外を視野に入れた研究の展開が求められる。

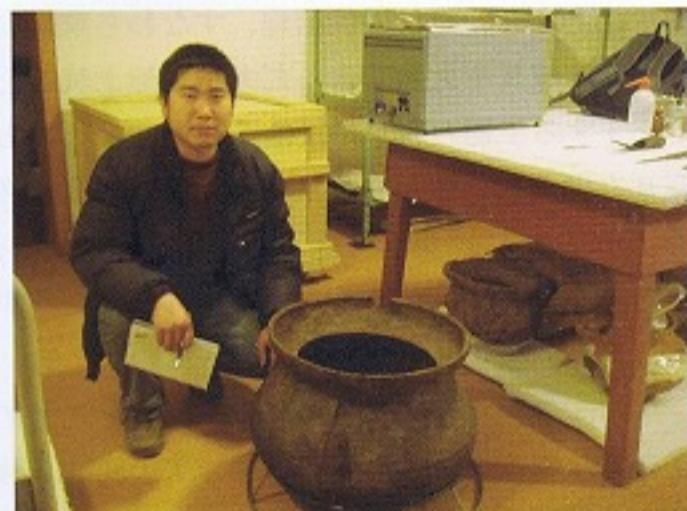
写真23 保存処理後の鉄釜

2005年11月、成都市内出土鉄製品の調査を開始した際、出土後の劣化が著しいという所見を得た。そこで翌年11月より、出土して間もない鉄製品に対して、水酸化リチウム法による脱塩を行い、順次、アクリル・エマルジョンを真空含浸するという工程を推進することとした。成都平原は元来塩生産が盛んな地域であり、地下の塩水層に届く塩井を掘削して塩水を得ていた。このような土中環境も鉄器の遺存状態を大きく左右すると考え、脱塩は念入りに行った。その試行段階に関してはすでに中国国内で報告している。

現在、漢代の鋳造鉄釜（写真23）、鍛造武器、農具を保存処理しており、保存機械の開発を含めて、調査研究している。現在のところ、四川省内で鉄製品が展示されている機関は限られ、そこでは劣化した資料が並べられているに過ぎないが、今後、状況が好転し、時代を物語る鉄製品が博物館に展示されることを調査に関わるもの全員が期待している。

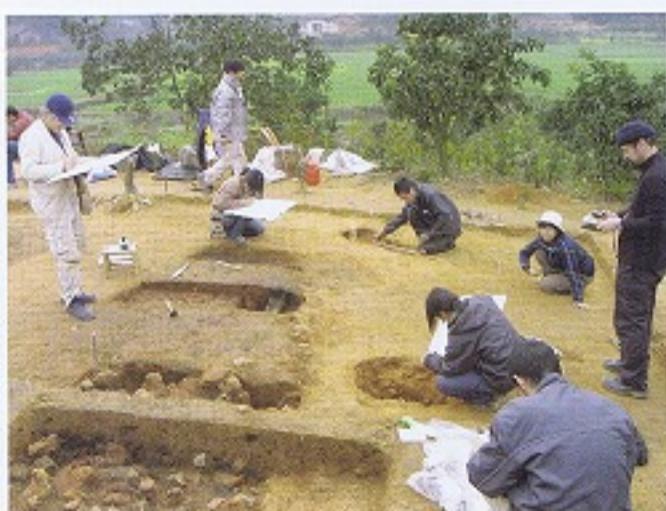
写真24 鐵牛遺跡での調査風景

第5次調査で本格的な発掘を開始した鐵牛遺跡は過去、中国で報告例のない製鉄炉の地下構造を検出した（写真24）。今後、その技術的特質と系譜について新たな研究課題を得ることになった。また、鉄鉱石も検出することができ、原料の獲得から生産にいたる工程について検討が可能となり、原料の供給地、すなわち鉄鉱山を含めて一定エリアを対象とした研究が求められよう。煉瓦を大量に含んだ大型方形土坑はその製鉄炉址よりも時期が下るもの、調査区内で出土する土器の新しい段階が前漢前半代であるため、現在のところその時期を想定している。煉瓦の出土量は膨大であり、いかなる規模、形態の製鉄炉が想定できるのか、今後の課題である。2006年に採集した煉瓦が小型・硬質で、焼成温度が高い点から、それらと今回の大型土坑内の煉瓦とは異なるものとみられる。そうすると小型煉瓦が古段階の製鉄炉の炉材として採用されていたことを想定しておきたい。
